廁所整修與改善記錄

一、改善項目：廁所地坪有明顯高低差、地面易積水且磁磚無止滑功用。

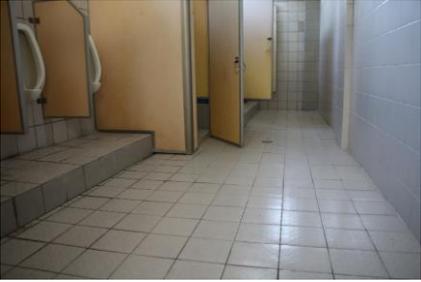
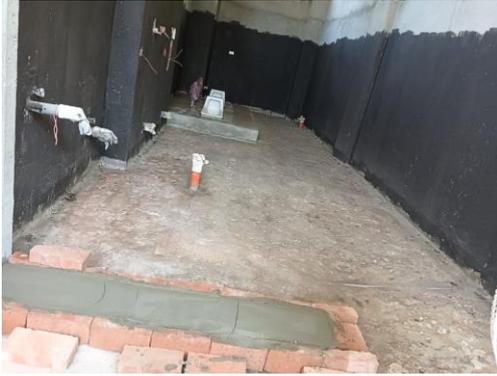
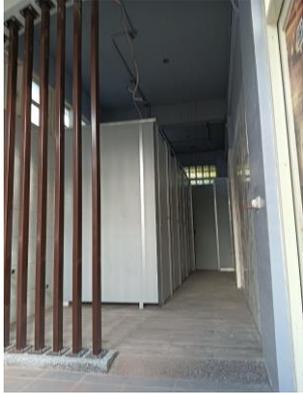
<p>說明：地坪有明顯高低差</p>	<p>說明：地面洩水坡度調整</p>	<p>說明：地面平坦裝設止滑磚不易滑倒</p>

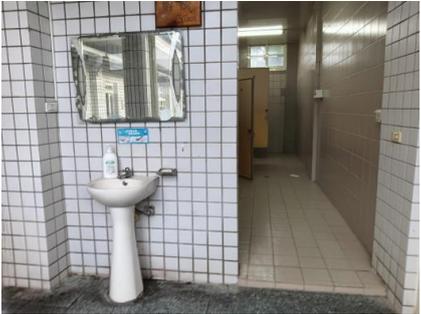
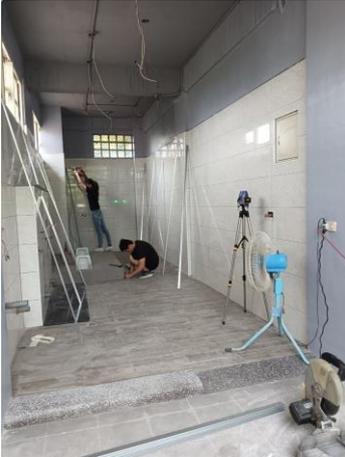
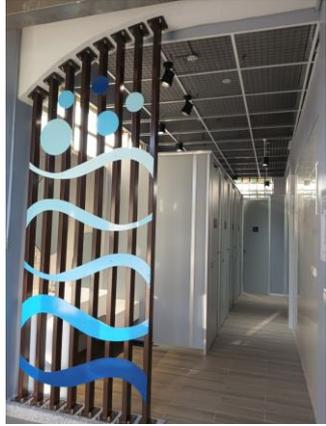
<p>說明：地坪有明顯高低差</p>	<p>說明：地面洩水坡度調整且裝設止滑磚</p>	<p>說明：鋪設止滑磚地面平坦</p>

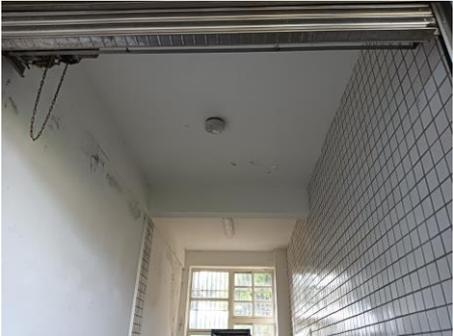
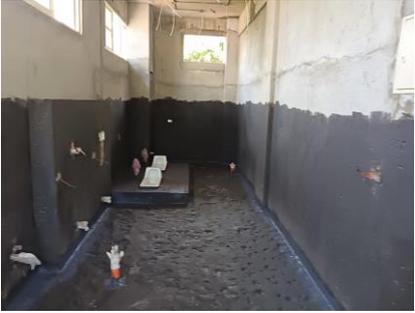
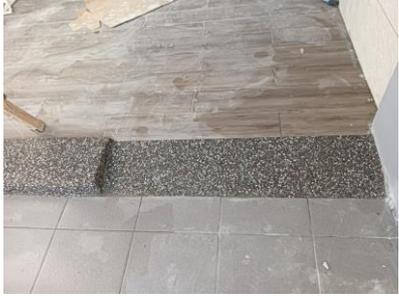
<p>說明：一樓原有天花板</p>	<p>說明：降板弭平高低差</p>	<p>說明：入口處弭平高低差</p>

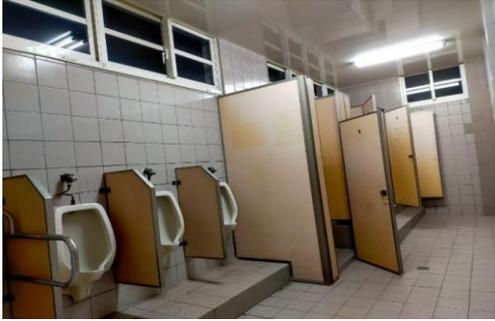
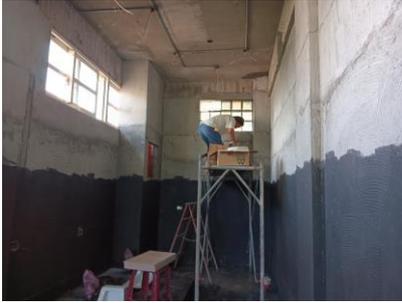
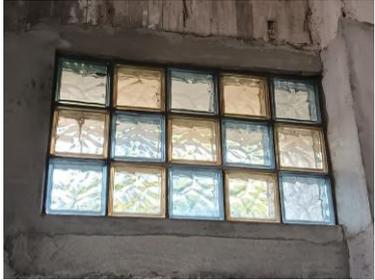
<p>說明：窗戶位置太高，無法通風，易有臭味，且出入為同一通道，有隱私疑慮。</p>	<p>說明：將窗戶更改為玻璃磚，增加光線進入。</p>	<p>說明：玻璃磚增加光線進入，改善整體採光效果。</p>

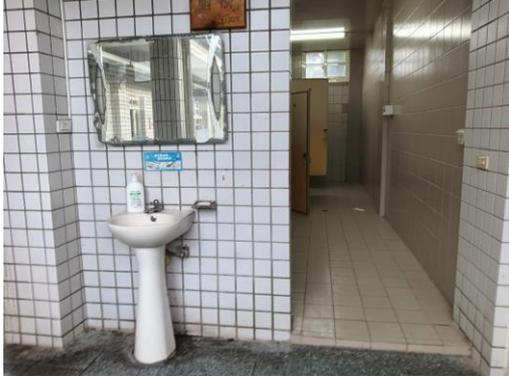
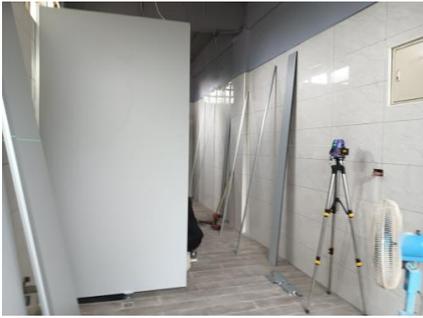
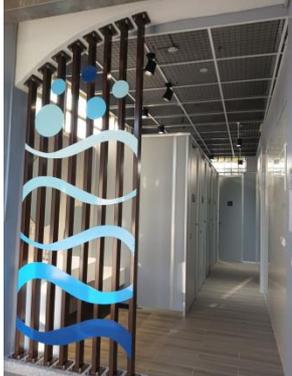
<p>說明：出入為同一通道，有隱私疑慮。</p>	<p>說明：加設摺擺隔間，增進個人如廁隱私。</p>	<p>說明：出入口更改為格柵設計，易通風，且設隔間，注重個人如廁隱私。</p>

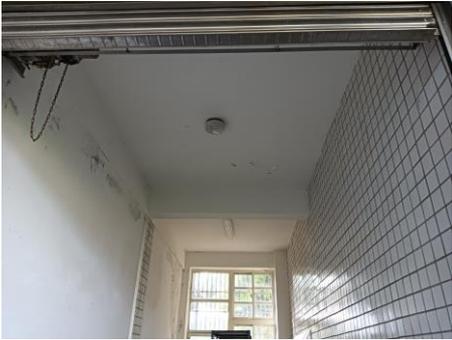
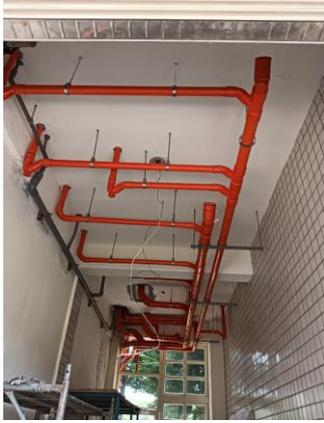
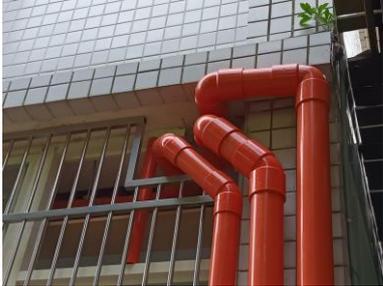
<p>說明：一樓原有天花板</p>	<p>說明：加設排氣管與存水灣，避免臭味停留</p>	<p>說明：加設通氣管</p>

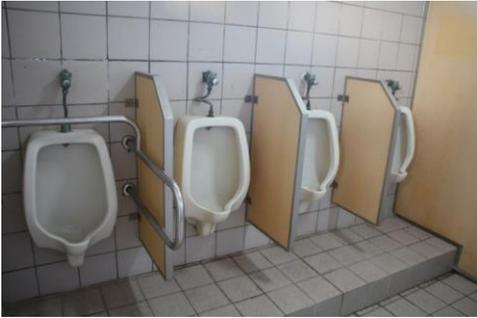
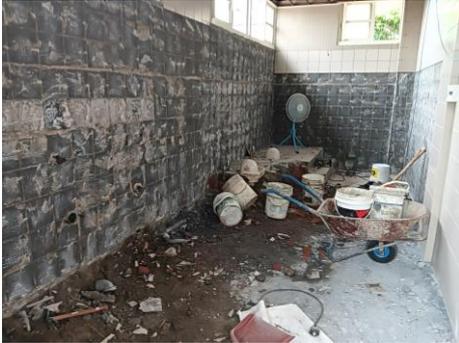
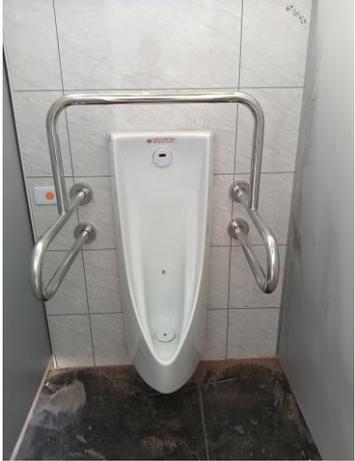
<p>說明：小便斗為傳統按壓式，易漏水。</p>	<p>說明：降低地板消除高低差</p>	<p>說明：設置社福小便斗</p>

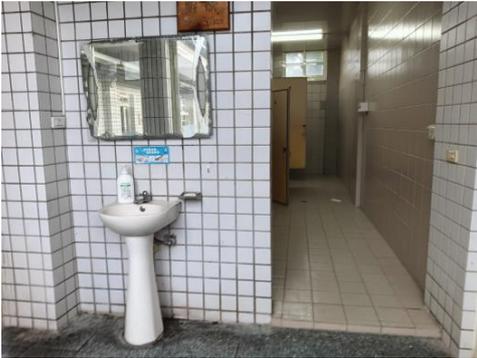
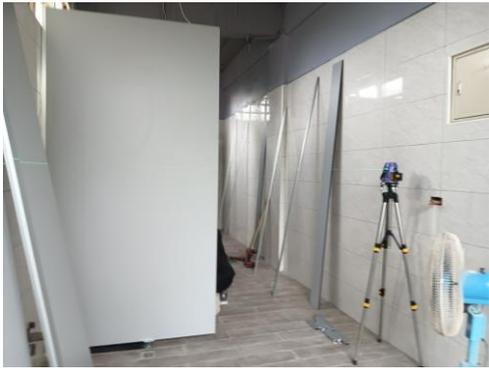
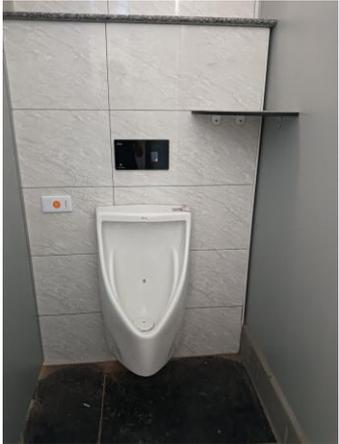
<p>說明：男女共廁，同一出入口</p>	<p>說明：裝設隔板，營造友善廁所芬圍</p>	<p>說明：設置電子式小便斗</p>

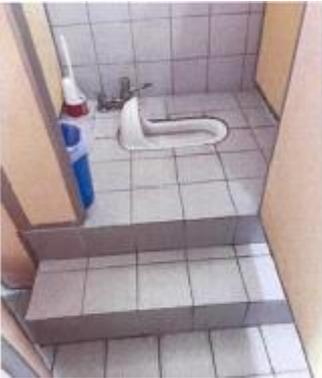
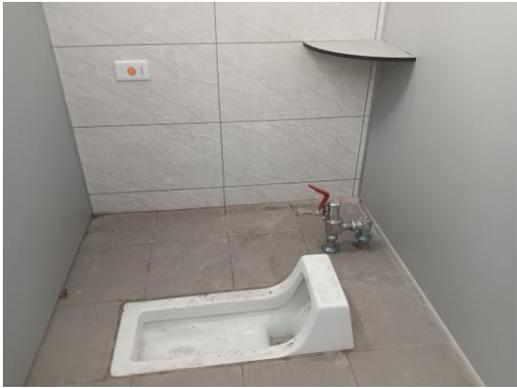
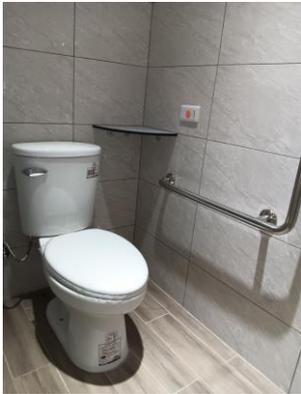
<p>說明：僅有 2 間蹲式廁所且易漏水</p>	<p>說明：新設蹲式廁所</p>	<p>說明：坐式馬桶</p>

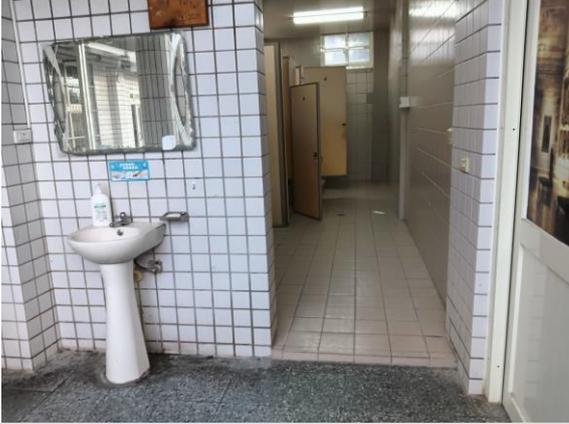
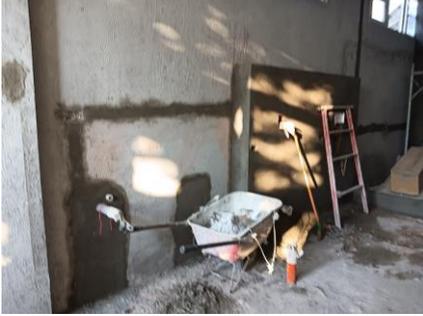
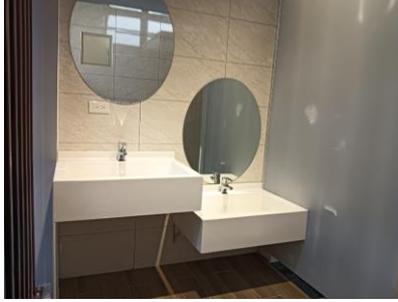
<p>說明：洗手台在廁所外邊的走廊上且只有一個，造成行走時易碰撞。</p>	<p>說明：放樣整修中</p>	<p>說明：增設親子洗手槽，利於低級學生使用。</p>

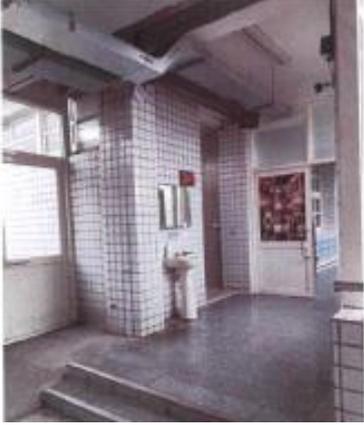
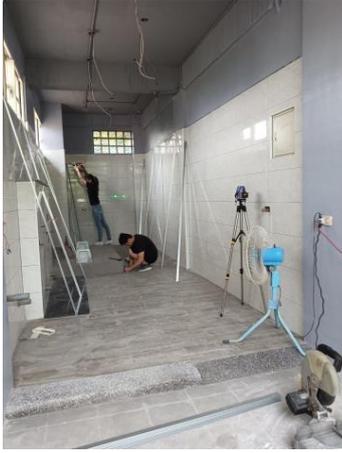
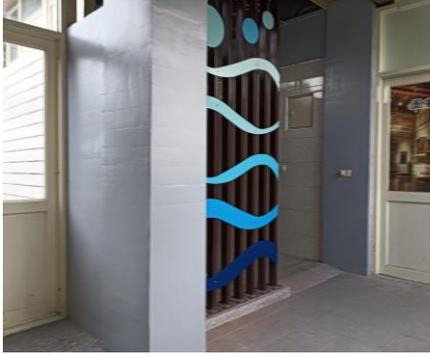
<p>說明：洗手台在走廊上，學生行走時易碰撞</p>	<p>說明：移除走廊之洗手台</p>	<p>說明：學生在走廊易於行走</p>

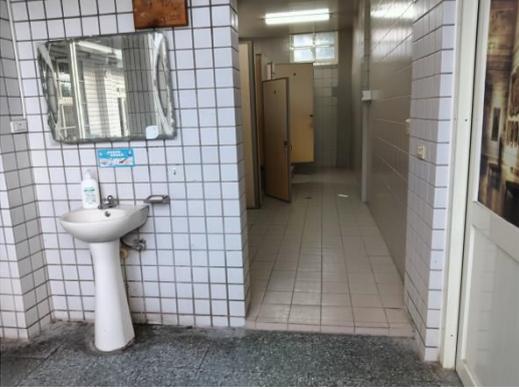
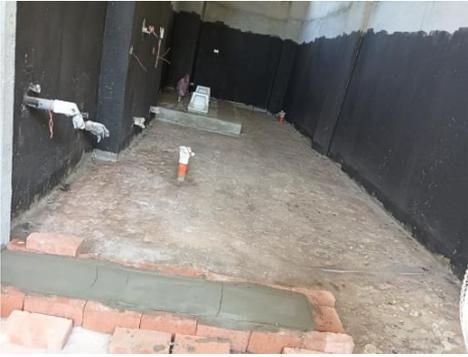
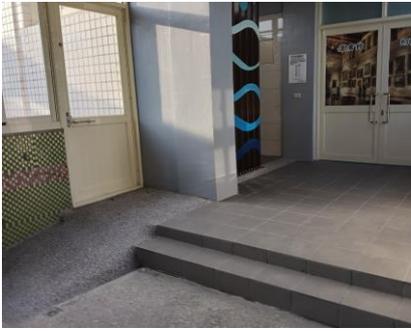
<p>說明：洗手台在走廊上，學生行走時易碰撞</p>	<p>說明：增設親子洗手台</p>	<p>說明：學生在走廊易於行走</p>

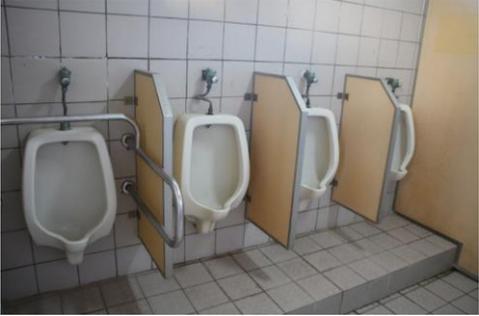
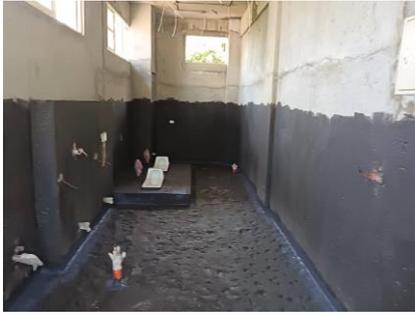
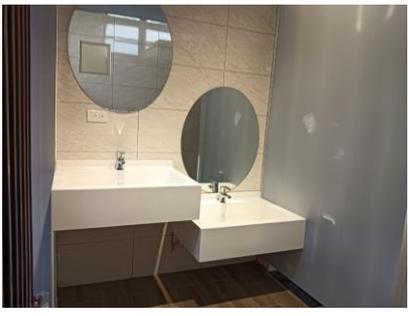
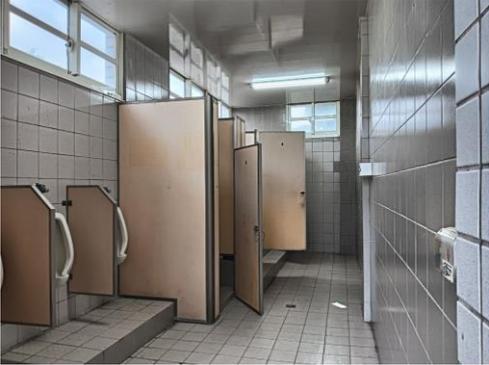
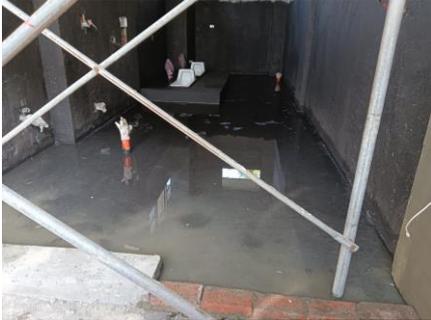
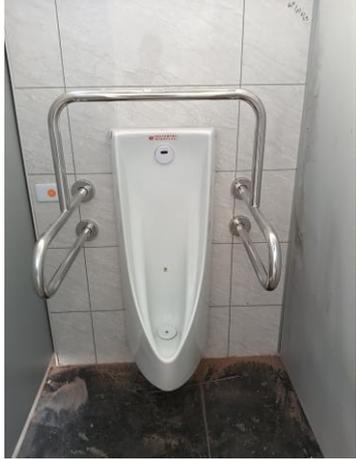
五・改善項目:未設有安全扶手，牆面瓷磚脫落，壁癌嚴重。

<p>說明：牆面瓷磚脫落，壁癌嚴重。</p>	<p>說明：防水塗料，整修中</p>	<p>說明：牆面做防水與鋪設瓷磚 營造舒適如廁環境。</p>
